Scuola materna statale “CAPITINI” e Scuola elementare “VILLA SANGUINETI”

ALLEGATO D_REPORT DI INDAGINE DIAGNOSTICA

FONDO KYOTO - SCUOLA 3

COMUNE DI GENOVA

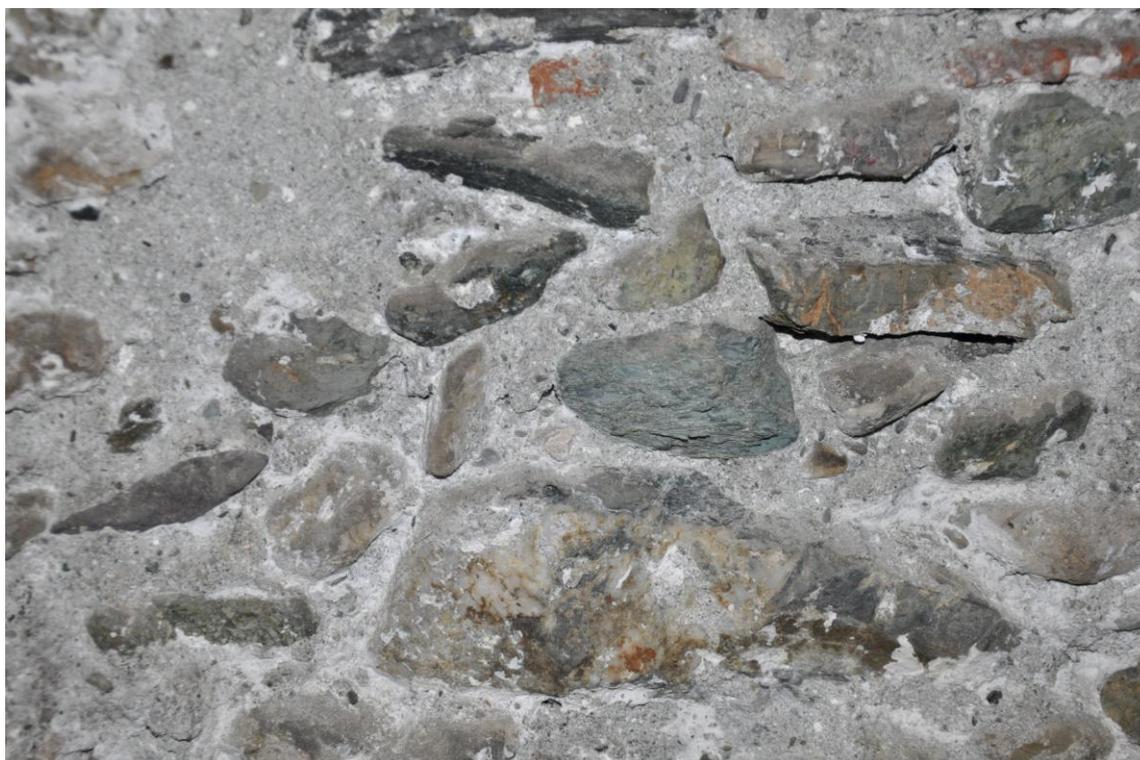
SAGGIO 1

Piano: seminterrato

Ambiente: deposito

La muratura risulta in pietrame, costituita da conci appena sbozzati di varia pezzatura, intonacata su entrambi i lati.

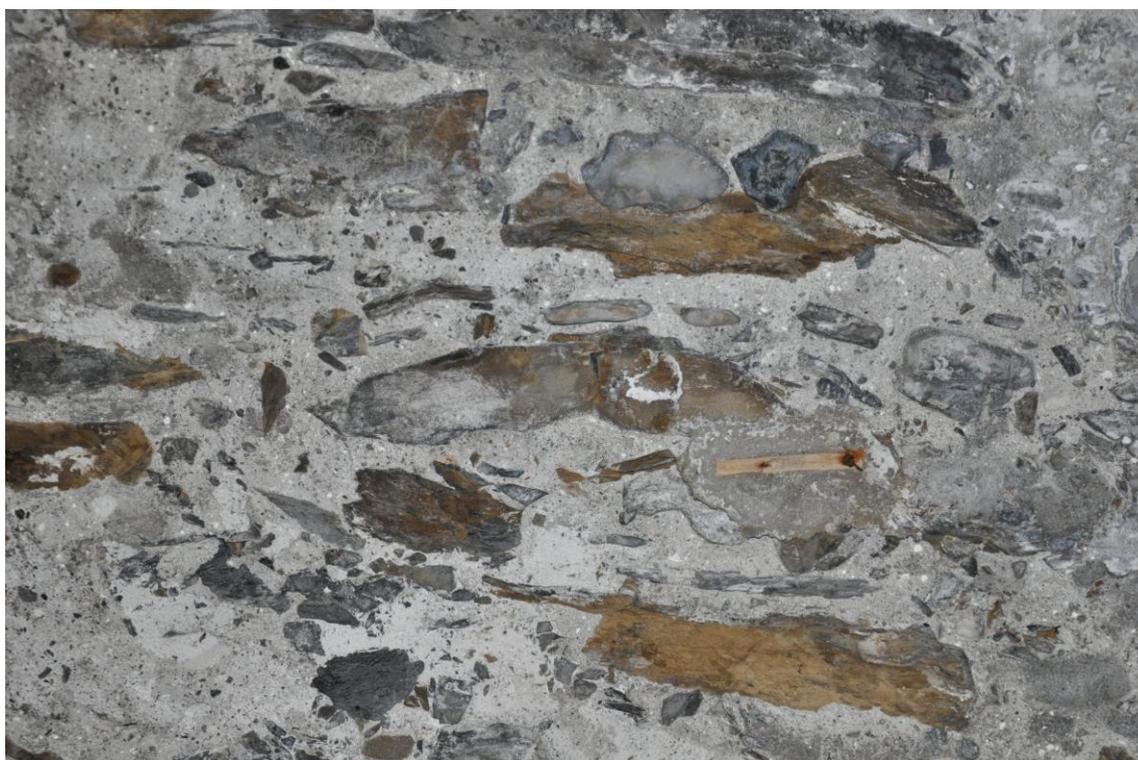
SAGGIO 2

Piano: seminterrato

Ambiente: deposito

La struttura voltata risulta in pietrame, costituita da conci appena sbazzati di varia pezzatura.
