***COMUNE DI GENOVA***

**SISTEMAZIONE DEL RIO VILLA CASTAGNA  
TRA VIA FAMEIANO INFERIORE E VIA ADAMOLI  
GENOVA MOLASSANA**

**RELAZIONE GEOLOGICA**

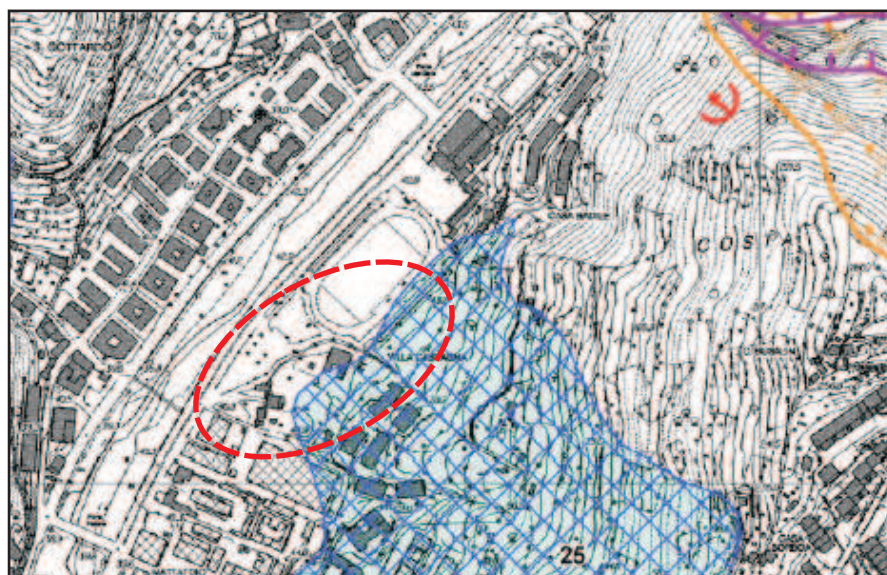
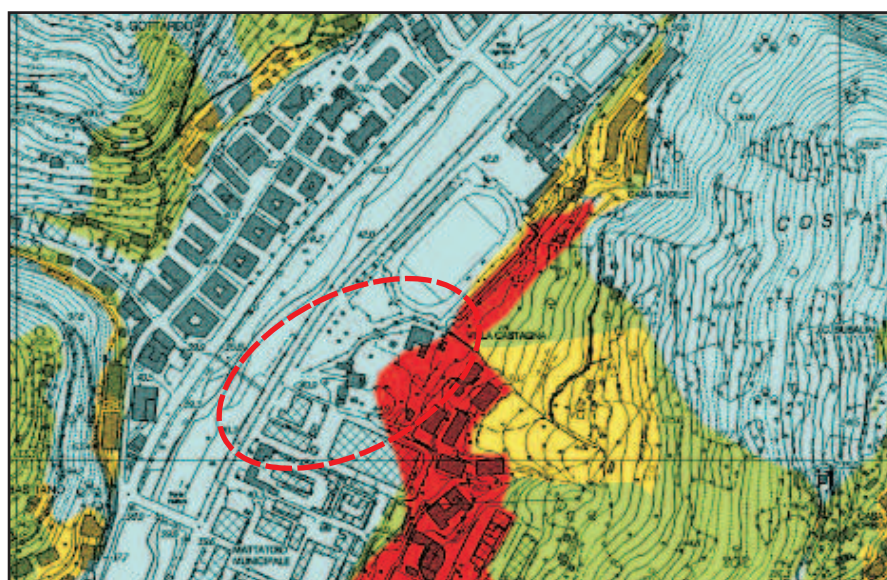
**FIGURA 2:**  
**ESTRATTI PIANO DI BACINO**  
non in scala

Carta della franosità:  
*Frana complessa in stato di attività quiescente*

Carta del rischio geologico:  
*rischio lieve o trascurabile R0 e molto elevato R4*

Carta della suscettività al dissesto:  
*Suscettività molto bassa Pg0 ed elevata Pg3a*

Per quanto attiene al Piano di Bacino Stralcio per la Tutela del Rischio Idrogeologico (Torrente Bisagno), redatto ai sensi del comma 1 dell'art. 1 del D.L. 180/98 (“Decreto Sarno”), convertito in Legge 267/98, si può descrivere quanto segue (**Fig.2 - Fig.3 – Fig.4**):

- la Carta della franosità reale indica la presenza di una frana complessa in stato di attività quiescente a monte della vasca di sedimentazione;
- la Carta della suscettività al dissesto classifica l'area d'intervento in classe molto bassa Pg0 a valle della vasca di sedimentazione e elevata Pg3a a monte;

- la Carta del rischio geologico classifica l'area in classe lieve o trascurabile R0 e a monte in molto elevata R4;
- la Carta della rete Idrografica riporta come corso d'acqua significativo il solo Torrente Bisagno mentre nella carta del reticolo Idrografico Regionale il Rio Villa castagna risulta segnalato (terzo livello);

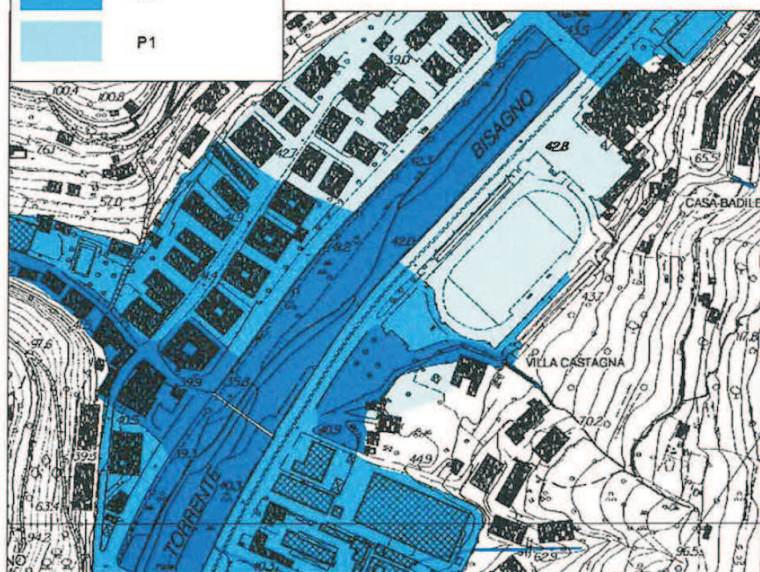
**FIGURA 4:**  
**ESTRATTI PIANO DI BACINO - IDR**  
**VARIANTE**  
non in scala

Carta delle Fasce di inondabilità  
Vigenti e in Variante

Carta reticolo principale alluvioni Fluviali  
Vigenti e in Variante

- la Carta delle fasce di inondabilità attualmente pone l'area in Fascia B e parzialmente in Fascia C. È in corso di approvazione la Variante per le fasce in loc. Sciorba, DSG n. 52 del 25 luglio 2023 che pone via Femeiano ed il parcheggio in fascia A;
